Zasedání odborné komise lití pod tlakem

Mikulov 2016

ANALÝZA PŘÍČIN ÚNAVOVÝCH LOMŮ ODLITKŮ Z PODEUTEKTICKÝCH AI SLITIN

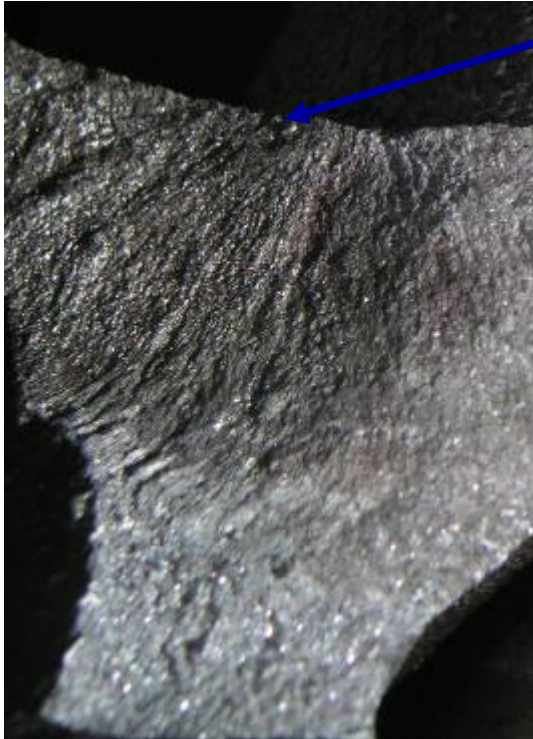
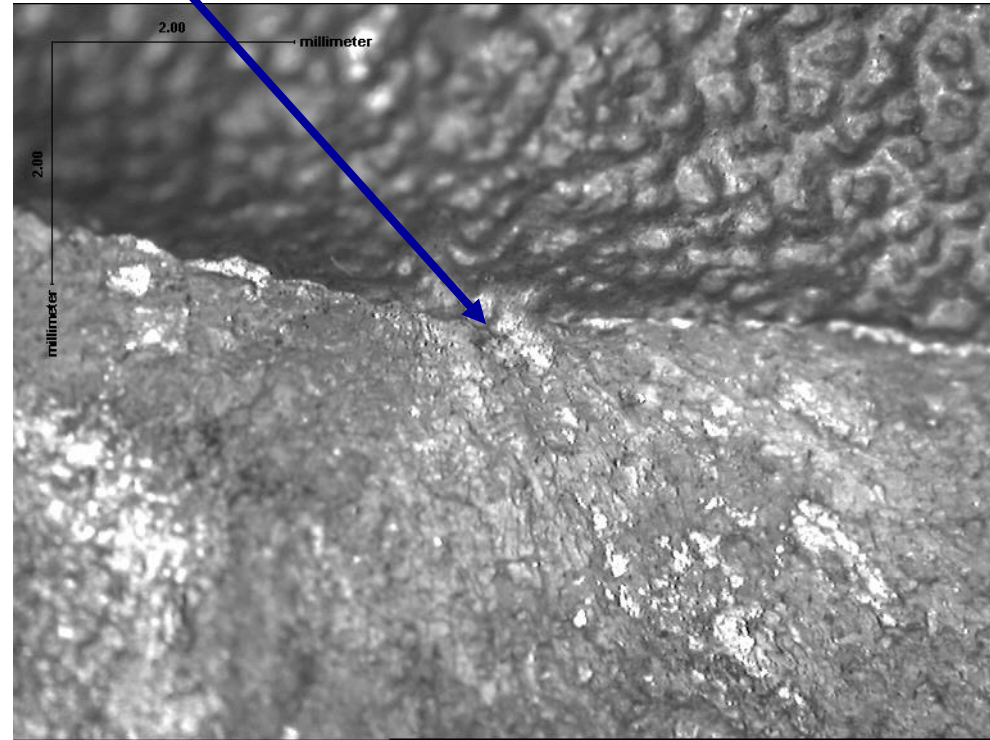
Jedna rozsáhlá prasklina mezi olejovým prostorem a vodním pláštěm

Fraktografická analýza

Oblast vzniku praskliny – typická lomová plocha identifikuje snadno kořen praskliny

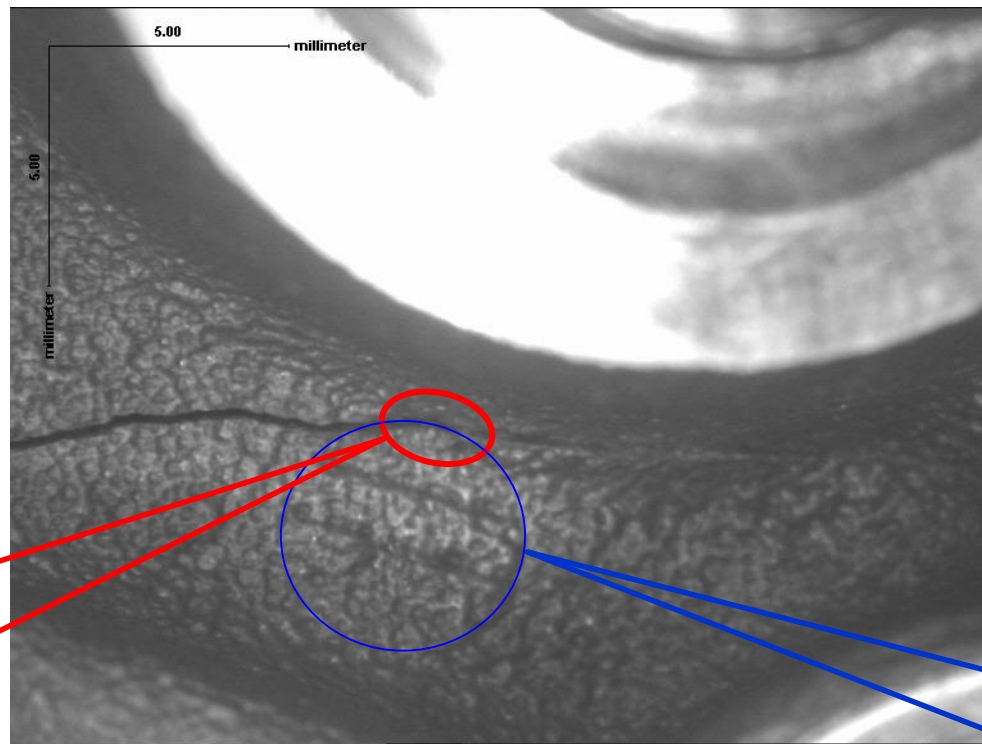
Analýza oblasti kořenu praskliny

design
dílu v
oblasti
defektu –
kořen
praskliny

„otisk“
odsávacího
sítka
jaderníku

- V oblasti vzniku praskliny se nenacházejí materiálové vady jako oxidické vměstky nebo porozita
- Prasklina vznikla v oblasti otisku sítky jaderníku (sítky se v jaderníku volí z ohledem na vyrobiteľnosť jader)
- Konštrukce dílu umožňuje lokálnú koncentraciu napätí
- Tvar jadra – tzv. nos, lokálne prehrieva oblasť odlitku, čo spôsobuje hrubozrnnú štruktúru materiálu
- Kombinace koncentrovaného napätí, vrubového účinku otisku sítky na povrchu stěny odlitku a hrubozrnné štruktúry a tým nižší pevností materiálu jsou příčiny tvorby praskliny při motorovém testu odlitku hlavy válců

Okamžité nápravné opatření ve výrobě:

odstranění efektu vrubu

- Nátěr jader do doby úpravy jaderníku – telurový nátěr nejenom zahltí povrchové nerovnosti, ale rovněž ovlivní lokálně strukturu materiálu Al-slitiny

Robustní nápravné opatření ve výrobě:

konstrukční změna na nářadí

- Úprava ocelového jaderníku – vylití tvaru odolnou pryskyřicí
- Výroba nového nářadí

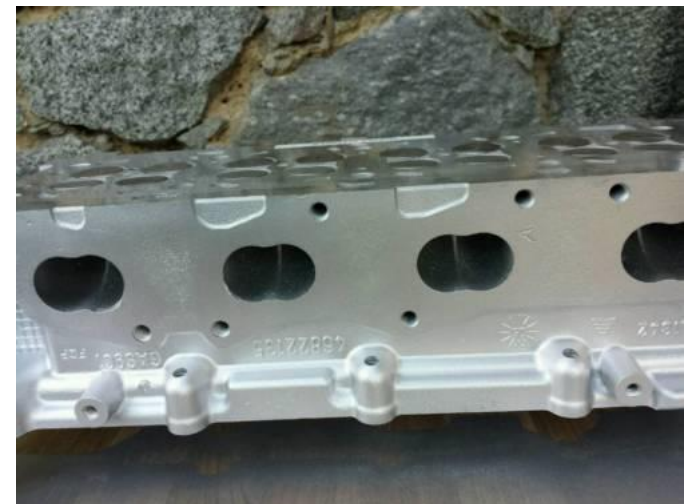
Vybraný případ: Praskliny na 7 místech mezi spalovacím prostorem (výfukovými kanály) a vodním pláštěm

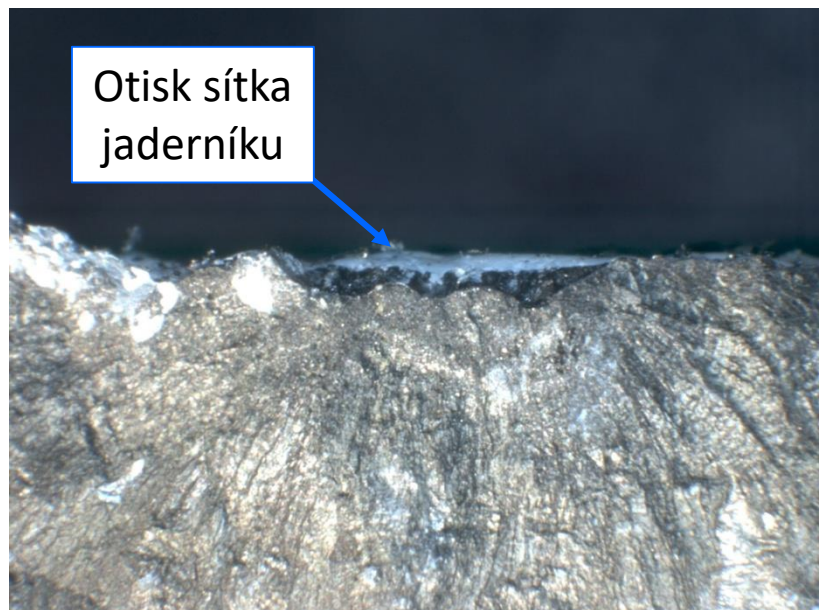
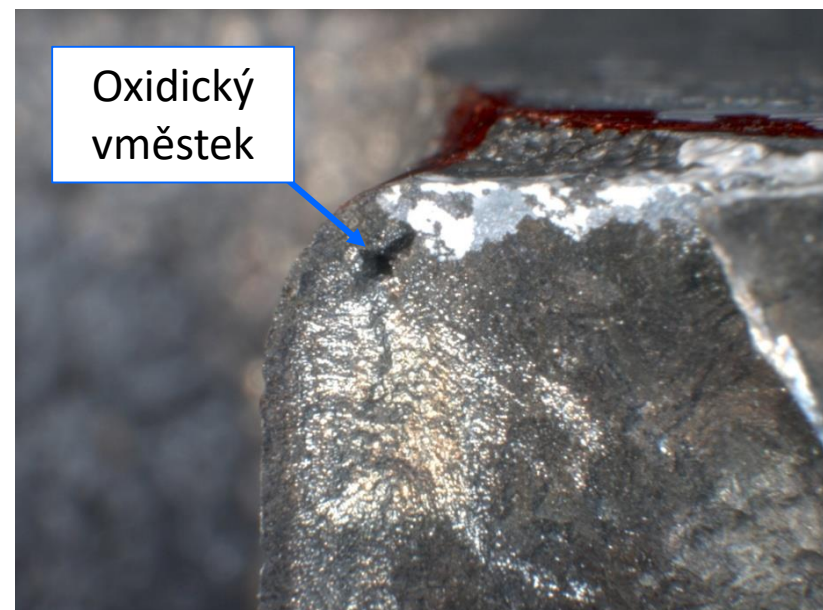
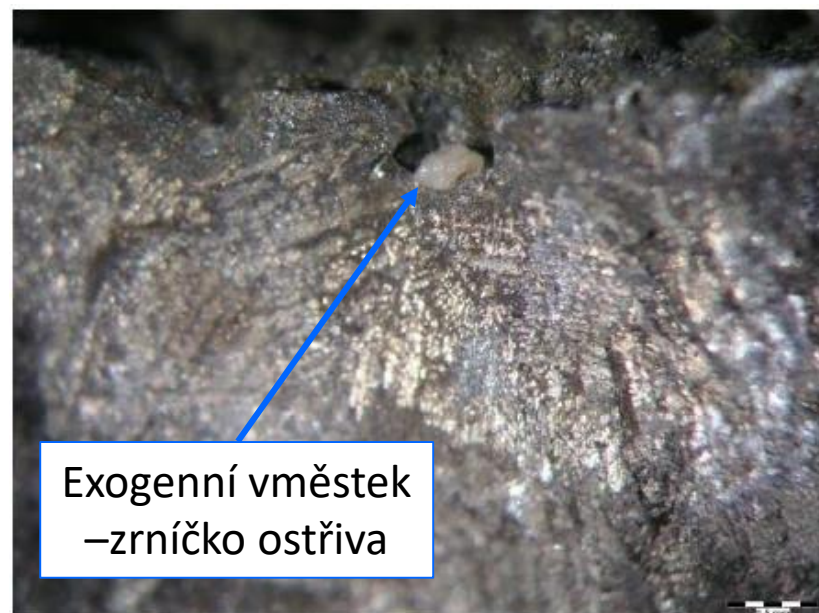
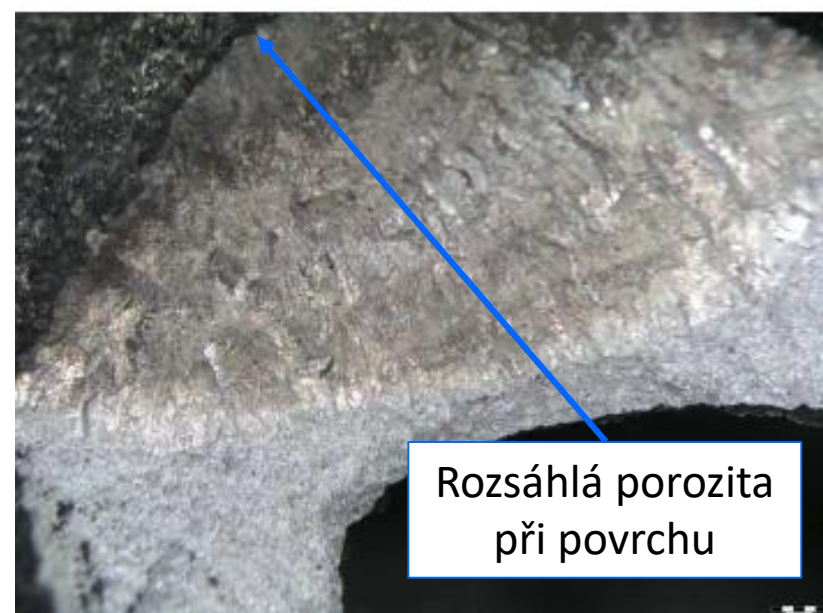
Analýza lomových ploch

- Destrukce stěn odlitku na 7 místech - komplexní selhání dílu
- Hodnoty tvrdosti v tepelně významně ovlivněné zóně spalovacích komor a v méně ovlivněné oblasti
- Lom se ve všech případech šíří směrem od vodního pláště
- Všechny praskliny mají vertikální projev
- Téměř všechny praskliny probíhají napříč celou stěnou odlitku
- Nejmasívnější destrukce se projevila v místě označeném 2
- Praskliny 1 a 7 jsou shodné výskytem
- Praskliny 2 až 6 jsou shodné výskytem
- Prasklina v oblasti 1 se šíří od povrchu vodního pláště s otiskem stopy po odvzdušňovacím sítku v jaderníku
- Lomová plocha praskliny v oblasti 3 vykazuje interní slévárenský defekt, který nelze z foto jednoznačně identifikovat

- Doporučujeme provést fraktografickou analýzu lomových ploch na REM s plošnou EDX analýzou.
- Lom vzniká vždy v vodním plášti - tvarový faktor, malé rádiusy (výpočet napěťového pole nemá slévárna k dispozici)
- Je pozoruhodné, že nevznikly trhliny typu oblasti 1 a 7 i na 2. a 3. válci. Na 2. a 3. válci vznikly napěťové špičky dříve v jiných oblastech.
- V oblastech 4 a 6 je signifikantní vliv struktury - konstrukce odlitku
- Jestliže vznikla prasklina i v oblasti 5, tak není příčinou prasklin v oblastech stejného designu vnitřní slévárenská vada jako v oblasti 3.
- Všechny praskliny vertikální - root cause (kořenová příčina) není dána dělicí rovinou jaderníku
- Vhodná slitina?
- Je pokles tvrdosti až o 30 HB v provozu dílu standardní?
- Proč se odlitek při zátěži chová jinak na krajních válcích než na 2. a 3. válci?

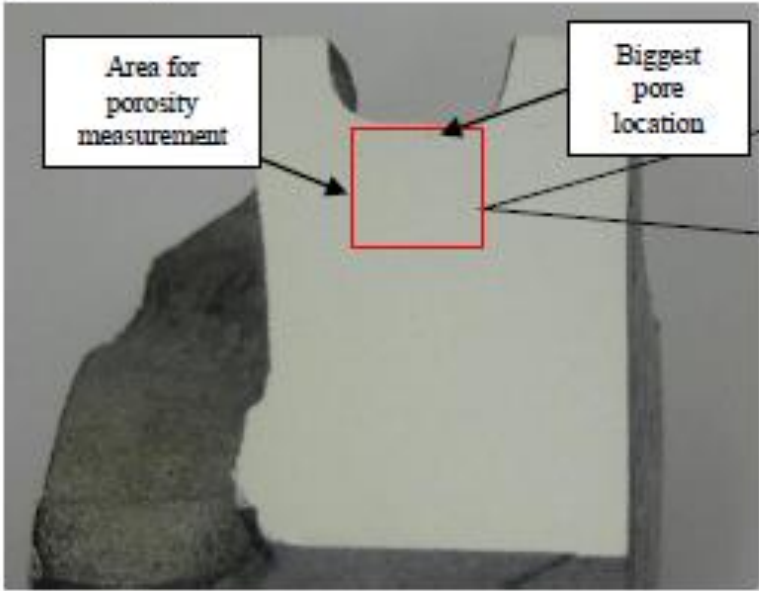
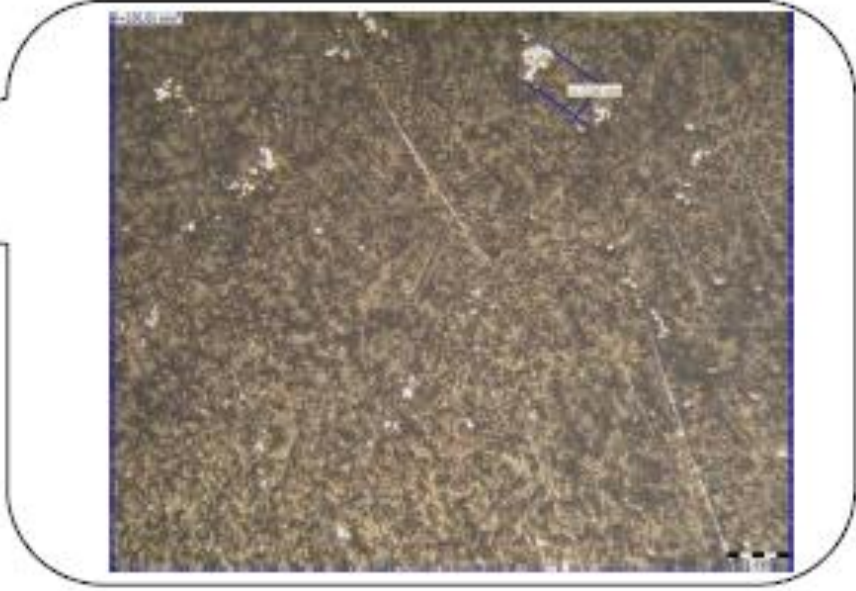
A1_A

Experimentální práce – hodnocení metalografického výbrusu

- NOK díl z motorového testu byl vyrobený studeným procesem – měření S-DAS
- NOK díl z motorového testu byl ovlivněný procesním faktorem podporujícím vznik materiálových vad
- Materiálové vady jsou kombinací mikrostaženin, vývoje vodíkových mikrobublin a vývoje plynů jader
- Se všemi „testy s teplotou“ bylo možné vyrobit strukturu s rozpětím S-DAS 3 μm . Bylo očekáváno 6 μm (19 ÷ 25 μm)
- Jasný vliv na mikroporozitu z plynů byl identifikován při error testu s NOK ošetřením líce kokily nástřikem
- Test s vysokou teplotou taveniny a rychlým taktem výroby vyprodukoval největší materiálové vady
- Pouze test s vysokými prachovými podíly ostřiva identifikoval signifikantní makrodefekty (nad limit 0,4÷0,5 mm, ve skutečnosti přes 1 mm)
