Zasedání odborné komise lití pod tlakem

Mikulov 2016

ANALÝZA PŘÍČIN ÚNAVOVÝCH LOMŮ ODLITKŮ Z PODEUTEKTICKÝCH AI SLITIN

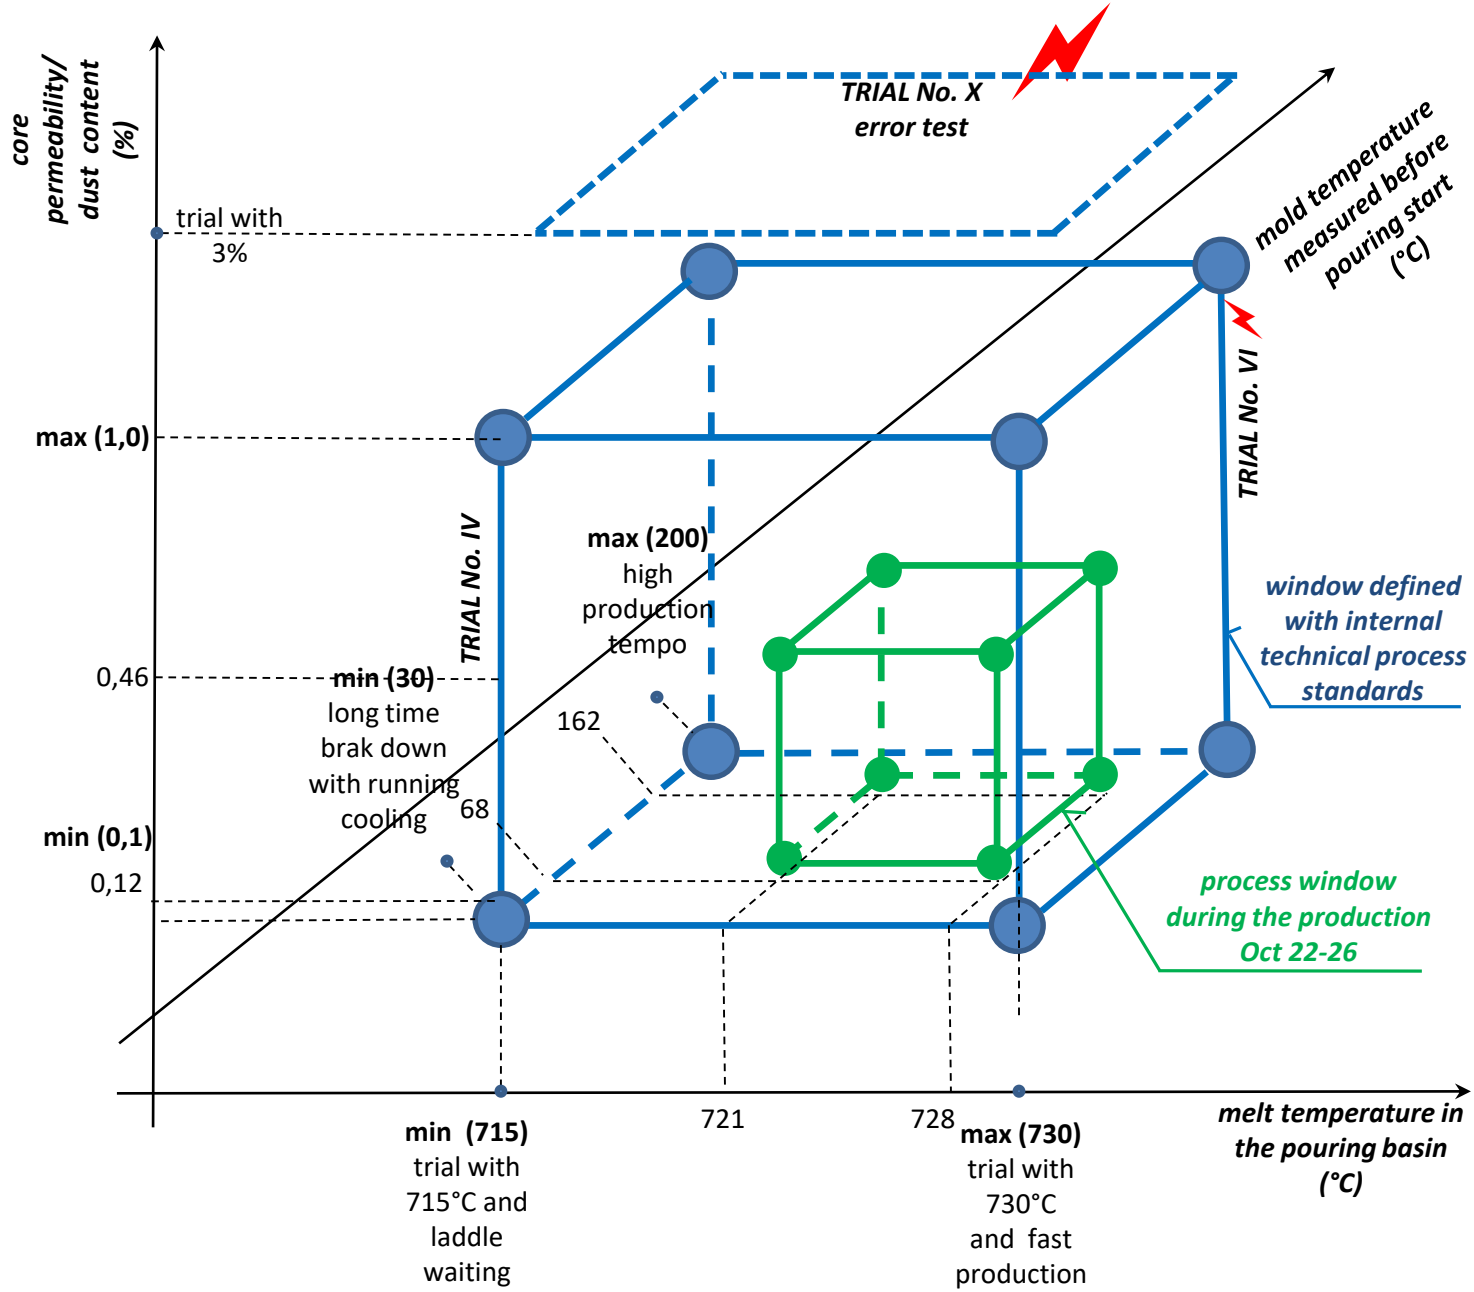
Experimentální práce – procesní okno

- Nejnižší **teplota formy** (po 15 min chlazení základové desky vodou a přerušení cyklu na 25 min/reálné podmínky při přechodu směn)
- Nejnižší **teplota taveniny** (nízká teplota v udržovací peci v kombinaci s delším časem výdrže taveniny v dávkovací lžíci)
- Nejvyšší teplota taveniny a formy (nastavit limity a vysoké tempo výroby)
- **Modifikace** stronciem (rozpětí 130 – 250 ppm Sr)
- **Odplynění (dusík)** - **stav zařízení a doba zkrácena na polovinu** (standard 12 min)
- **Voda** v nástřiku k ošetření líce kokily (forma „šlichtovaná“ velmi intenzívně – riziko vypařování vody do taveniny při plnění formy)
- **Pojivo** (snížení obsahu pryskyřice); z 1,5 na 1,4%
- Výroba jader s 3% **prašných podílů**
